**UNIVERSIDAD NACIONAL DE PIURA**

**“GESTIÓN Y CONSERVACIÓN DE PAVIMENTOS FLEXIBLES, A  
TRAVES DEL ÍNDICE DE DESEMPEÑO “PCI” EN EL ENTORNO  
DEL DISTRITO DE SURQUILLO-LIMA”**

**TESIS PARA OPTAR EL TITULO DE INGENIERO CIVIL**

**2016**

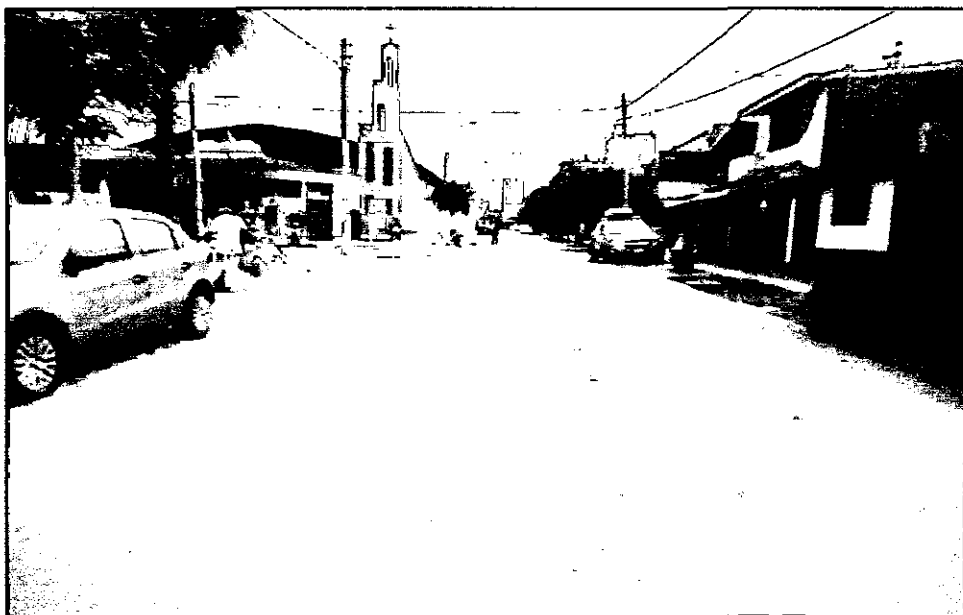
Figura 3.2.5 fuente: Evaluación de pavimentos Agrietamiento longitudinal-transversal en la ca. Las Magnolias Distrito de Surquillo-Lima.

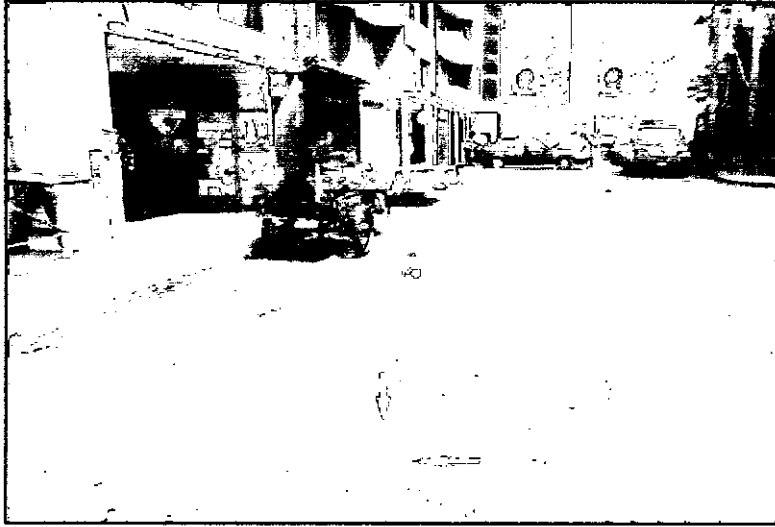
Fig. 2.4.3 Fuente: Evaluación de Pavimentos, falla corrugación calle Flaubert cuadra 2, Distrito de Surquillo-Lima

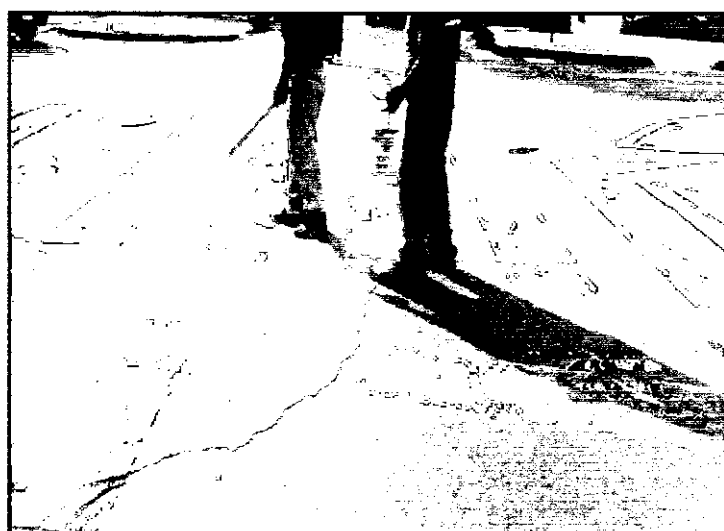
Fig. M7 Anomalia en el pavimento “Agrietamiento Longitudinal y Transversal” Ca San Carlos cuadra 7.

La muestra M7, se ha tomado del 19avo tramo, donde se aprecia tres anomalías principales que son agrietamiento en borde, agregado pulido, agrietamiento longitudinal- transversal.

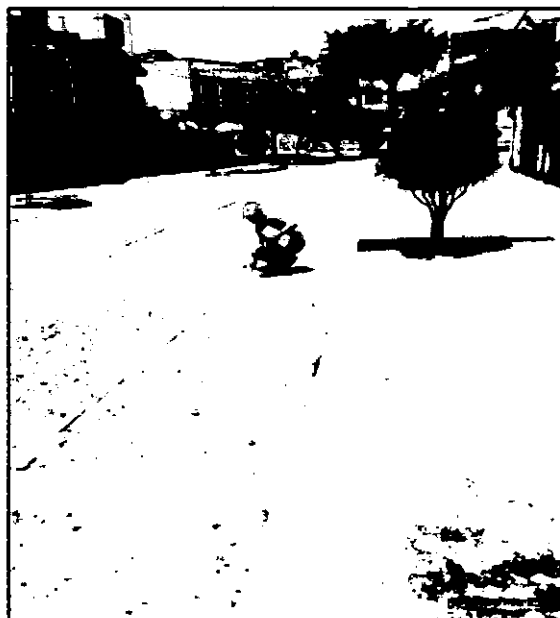
Fig.M5

Fig.-M5 aquí se muestra la anomalía agregado pulidos, la cuadra 3 San agustin.

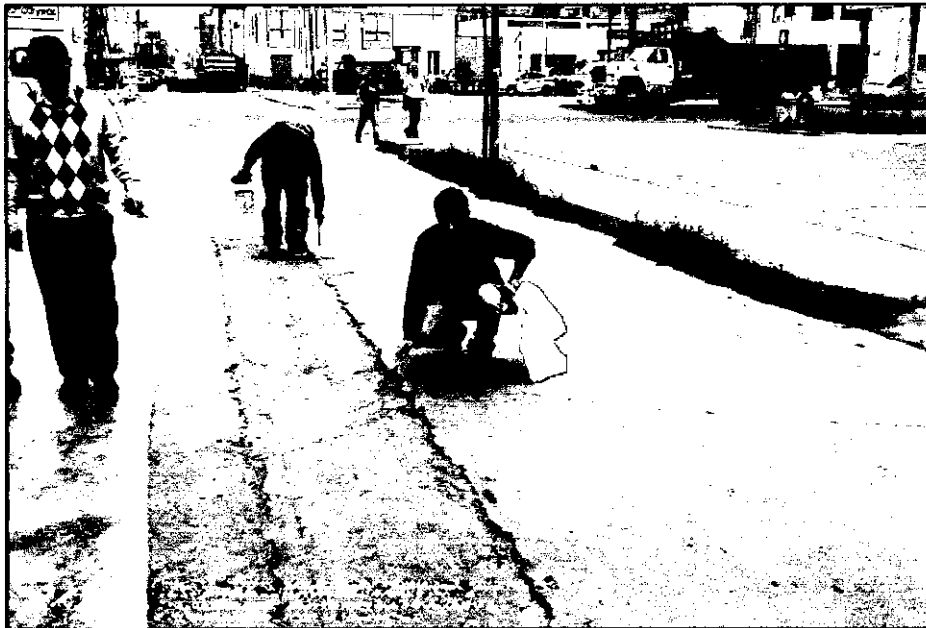
Fig. M5 Falla parchado que se encuentra en un nivel de severidad M.

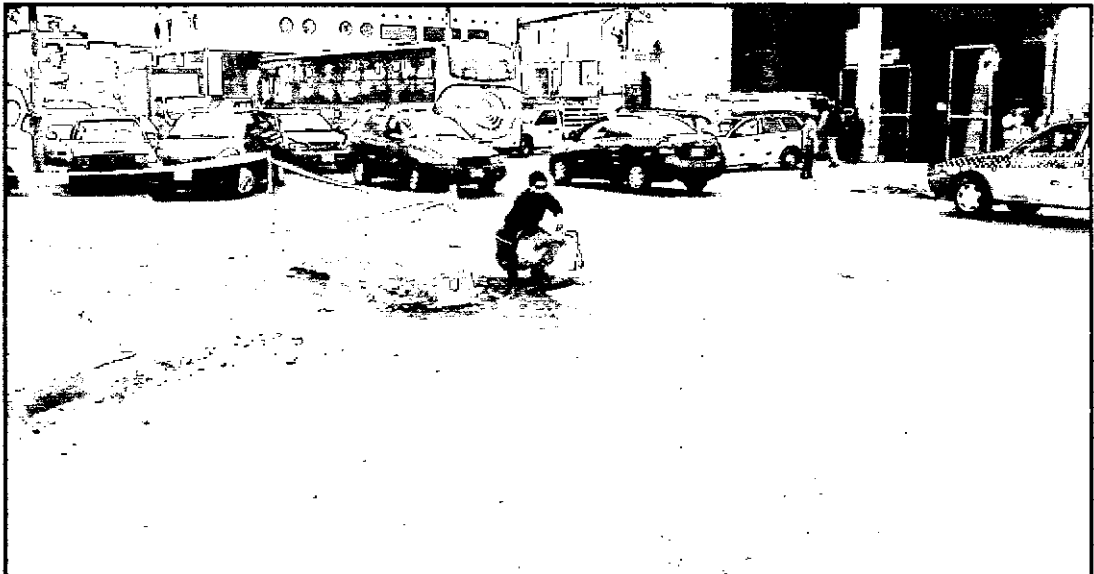
Fig.-M9 tenemos fallas como agregados pulidos severidad media, hundimiento, baches en la parte de la Av. Republica de Panamá.

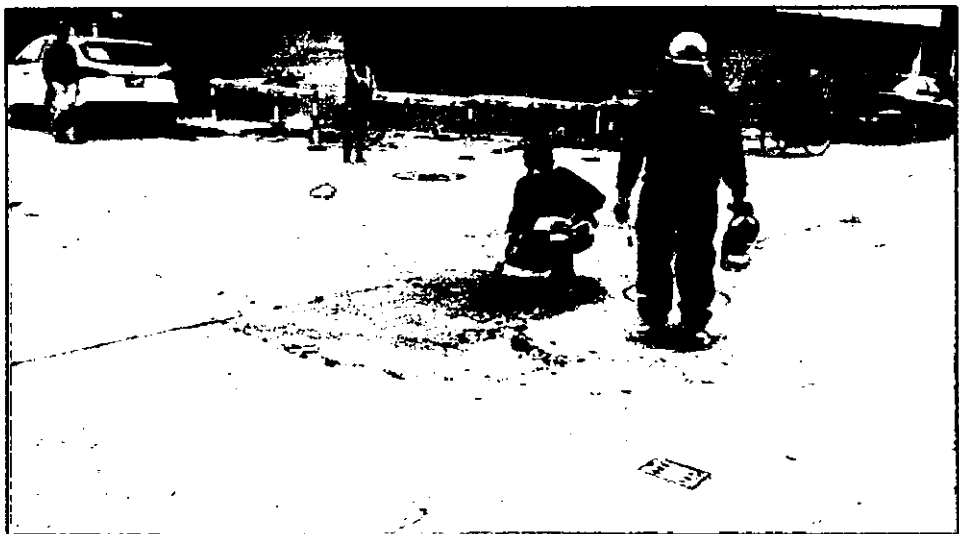
Fig.M10b Falla hundimiento por parchado con un nivel de severidad alto

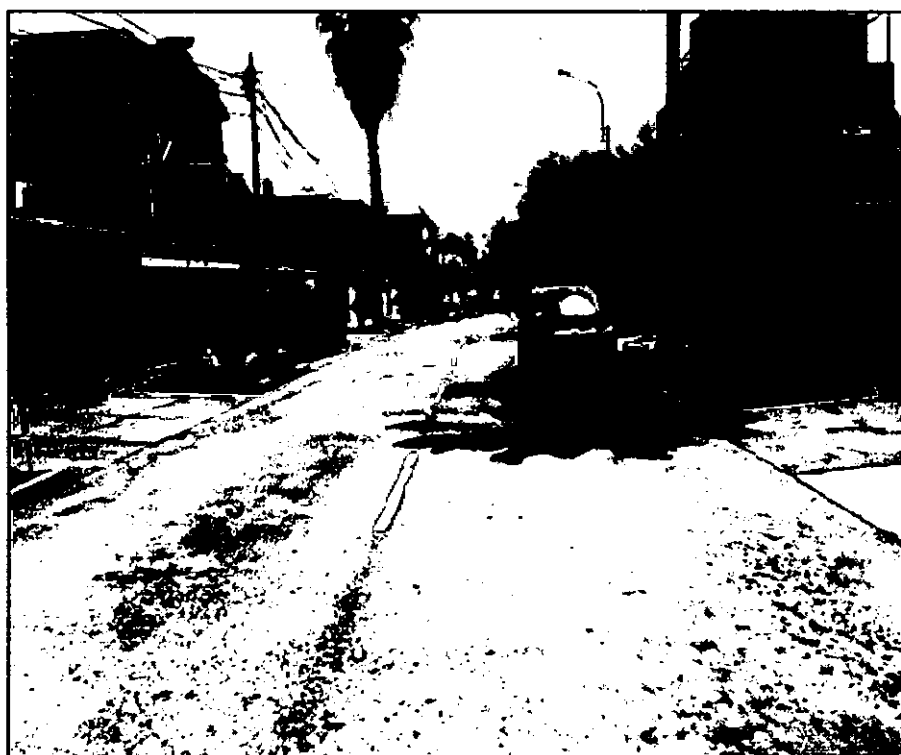
Fig.M2 Se muestra las anomalías como desprendimiento, agregados pulidos.
